Bestandsdatenerfassung mit Drohnen

Digitale Lösungen für ein wirtschaftliches Bauen im Bestand

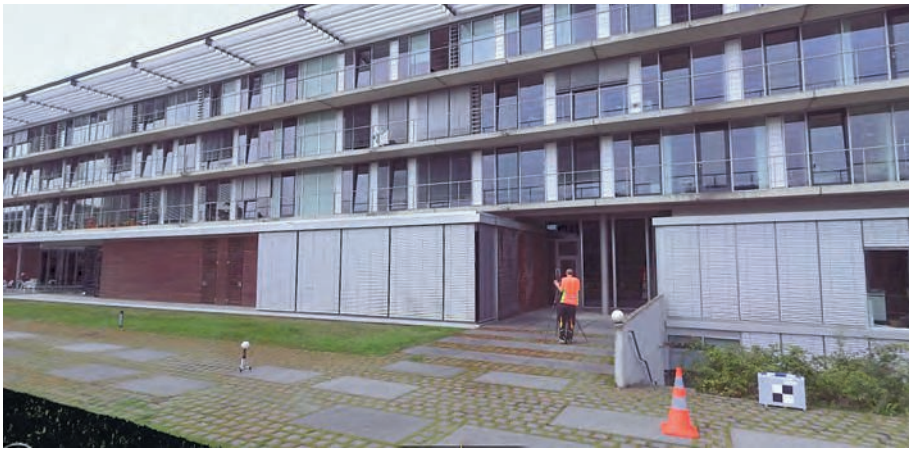
Abb. 2: Sämtliche Aufnahmen können dank moderner Technologie von außen erfolgen – Die Ingenieure müssen das Gebäude für Vermessungsarbeiten nicht betreten

heitsprüfungen abgelegt werden, da die Räume nicht von den Viscan-Ingenieuren betreten werden. Und auch das Personal des Kunden kann während der Erfassung der Daten mit den Drohnen ungestört arbeiten.

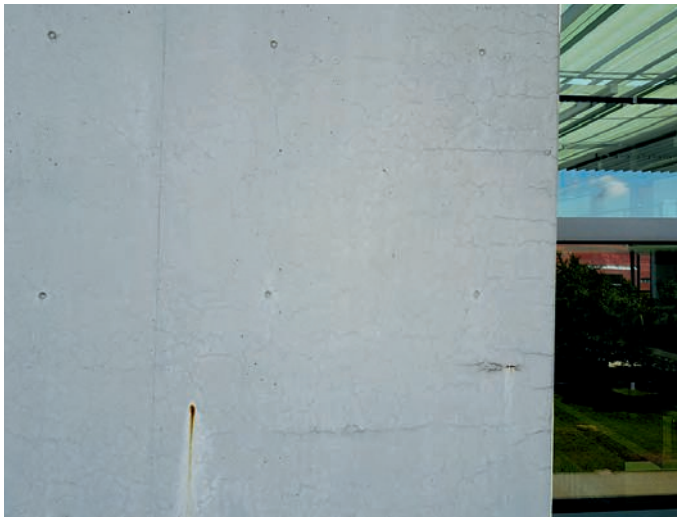
Abb. 4:
Hochauflösende,
durch Drohnen
aufgenommene
Bilddateien
können wertvolle
Informationen
zu Rissen
im Beton liefern

lichen Fachplaner interessanten Bereiche der Bauwerksoberfläche sehr detailliert präsentiert werden können. So lassen sich durch Vergrößerungen am Bildschirm etwa Rissbildungen exakt lokalisieren und übersichtlich in einem Plan darstellen. Die spätere Probenentnahme und die Instandsetzungsplanung können allesamt wirtschaftlicher erfolgen. Nicht zuletzt dienen die durch die Drohnen aufgenommenen Bilder als Grundlage für ein Schadenskataster, womit die Dringlichkeit einzelner Schädigungen ermittelt und in Schadensklassen eingeteilt wird. Mit thermografischen Aufnahmen können weiter Wärmebrücken oder Feuchteschädigungen erkannt werden. Und auch für die statische Einschätzung eines Gebäudes können

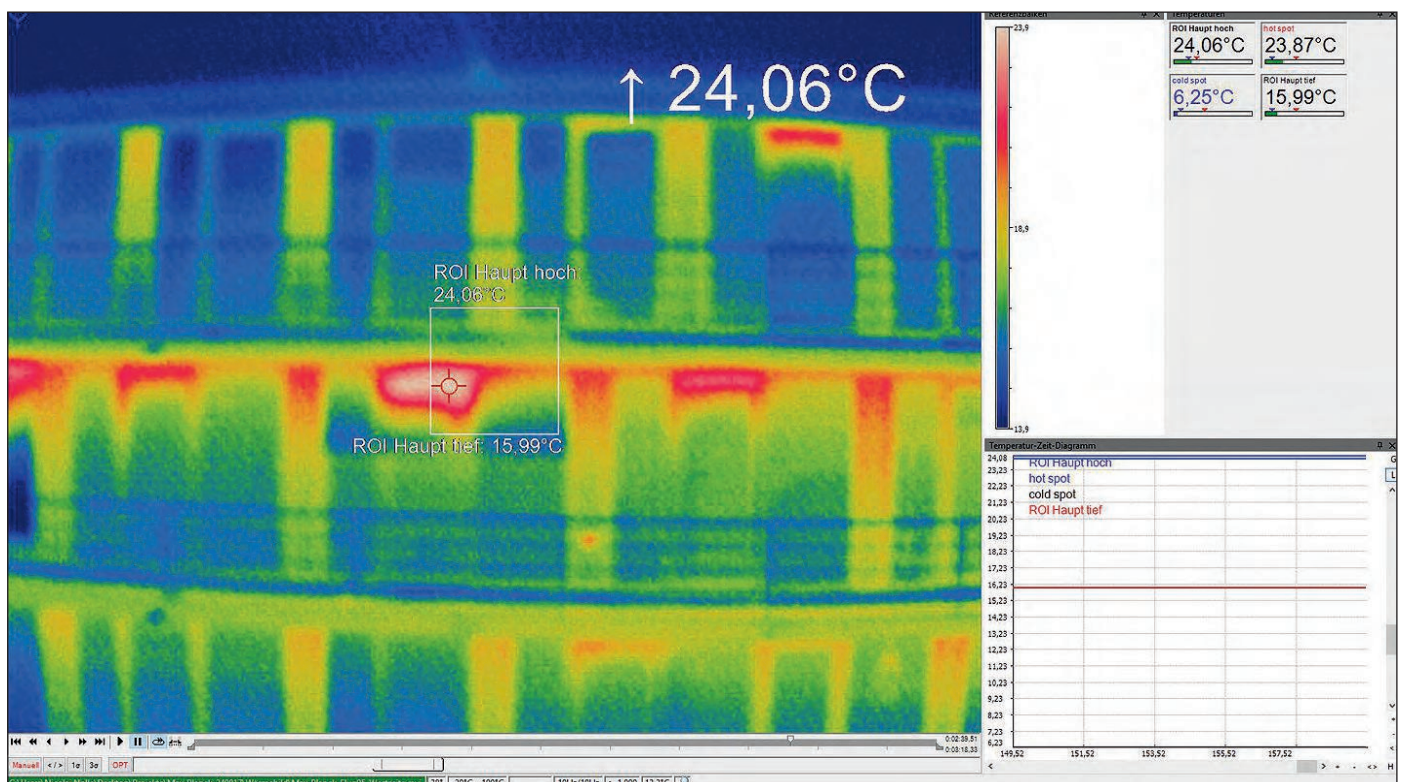
Abb. 5: Thermografische Aufnahmen (z.B. Balkone) helfen dabei, über den Wärmeaustritt aus der Fassade und den Bauteilsübergängen Rückschlüsse auf Beschädigungen und Beschaffenheit der Risse im Beton zu ziehen

Um genauere Informationen zu Rissen im Beton zu erhalten und um das Verhalten des beschädigten Betons zum Glas und zu den Fugen zu ermitteln, wird das Bauwerk zusätzlich mit einer speziellen Thermokamera befliegen. Diese thermografischen Aufnahmen helfen dabei, über den Wärmeaustritt aus der Fassade und den Bauteilübergängen Rückschlüsse auf Beschädigungen und Beschaffenheit der Risse im Beton zu ziehen. Rund 20 Befliegungen mit den Drohnen sind bei
